## Fotoplus

### Class II kompozit restorasyon el aletleri

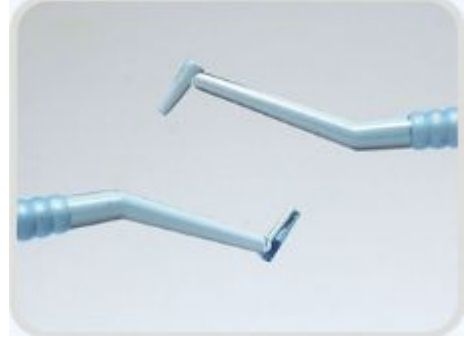
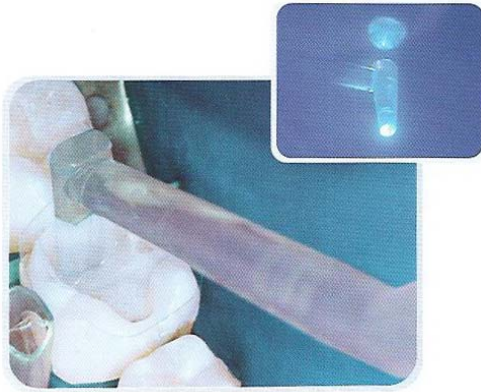
Şeffaf yapıdaki ve dört değişik uca sahip **Fotoplus** el aletleri, özellikle bu teknikle kullanılarak; kompozitin içinde hava kabarcığı kalması; uygulanan ilk tabakanın kavite tabanına yapışmaması riskini önlemek, vs. için geliştirilmişlerdir.

- ✓ Doldurulan kavitenin şekline en iyi uyan ucu seçiniz; ilk tabaka kompozit dolguyu kaviteye yerleştiriniz ve bunu ışıkla polimerize ederken hafif bir basınç altında tutunuz.
- ✓ Kompozit sertleştiğinde baskıyı kesiniz ve el aletini kaviteden uzaklaştırınız.
